617-02/21
Dossier R21H0099 du BST

OBJET : AVIS DE SÉCURITÉ FERROVIAIRE 02/21

Défaillance d'un roulement à rouleaux ayant mené au déraillement d'un véhicule du réseau de train léger sur rail d'Ottawa

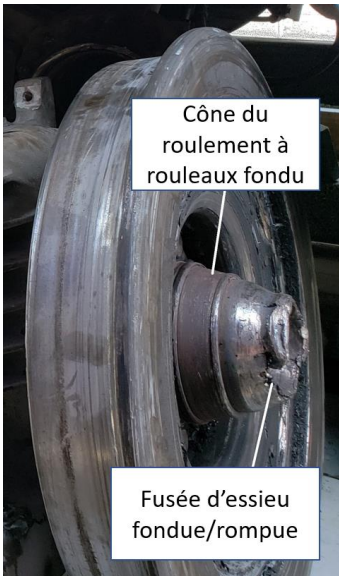
- La roue n° 3 s'est détachée de l'essieu en raison de la défaillance catastrophique d'un roulement à rouleaux, qui n'avait pas été détectée auparavant, ainsi que de la rupture par surchauffe subséquente de la fusée d'essieu (figures 6 et 7).

Figure 6. Assemblage de la roue et de l'essieu sectionnés à partir de la position n° 3 (Source : BST)

L'analyse de la cause fondamentale de défaillance effectuée par Alstom a suggéré que la défaillance du roulement à rouleaux était liée au desserrage du gros écrou de blocage qui retient l'ensemble de cartouche.

- Toute la flotte de VLR du TLRO a été retirée du service pendant 5 jours afin de procéder à des mesures du jeu axial des ensembles de cartouches (20 par VLR). Les ensembles de cartouches dont le jeu mesuré présente un excédent de 0,1 mm sont considérés desserrés et doivent être remplacés par un nouvel ensemble.

- Tous les ensembles de cartouches rompus ou desserrés ont été remplacés par de nouveaux ensembles de cartouches avant la remise en service des VLR.
- Une nouvelle inspection périodique a été mise en place. Pour cette inspection, il faut surélever le VLR afin d'inspecter les ensembles de cartouches sous les bogies. À l'aide d'un levier, les mesures du jeu

axial sont consignées pour chaque ensemble de cartouche. Les ensembles de cartouches desserrés doivent être remplacés. Cette inspection supplémentaire exigeant plus de main-d'œuvre est exigée pour chaque VLR, tous les 7500 km, de façon continue.

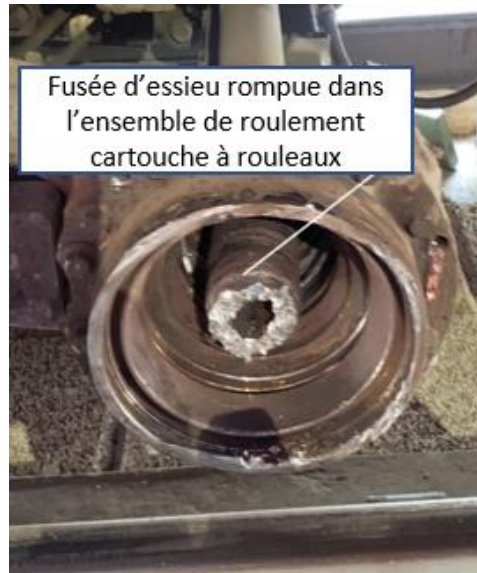
Figure 7. Ensemble de roulement cartouche à rouleaux de endommagé, position n° 3 sur l'essieu B (Source : BST)

- Par la suite, des rouleaux de roulements ont été trouvés sur la voie ferrée près de la station uOttawa, ce qui laisse supposer qu'un ensemble de cartouche s'est rompu et que des rouleaux ont été expulsés pendant que le train roulait vers l'ouest entre 13 h 25 et 14 h 50.
